JEUDI 7 JUIN 2007

## ➤ LA GESTION D'UN SENTIER À TRÈS FORTE FRÉQUENTATION : ÉTUDE DE CAS DU GR 9 SUR LE TERRITOIRE DU GRAND SITE SAINTE VICTOIRE

Repérage des postes et natures de travaux pour consultation et chantier

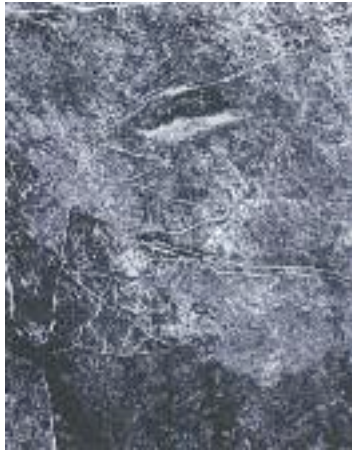
Photo aérienne avant travaux

- Une grande ligne droite entre la côte 710 et le début des lacets au fond du vallon : cette zone est simplement à surveiller pour l'avenir pour prévenir les dysfonctionnements ultérieurs.
- La zone des trois lacets de taille moyenne qui permettent au marcheur de quitter le vallon et se placer sur le flanc en contrebas du Prieuré.
- Une zone de six petits lacets qui en s'élevant à flanc permettent de franchir la grande enceinte des anciennes terres du prieuré et parvenir au pré au moines.
- Une zone de deux grands lacets où le chemin mène aux abords de la crête et de la longe en contrebas pour rejoindre le Prieuré.

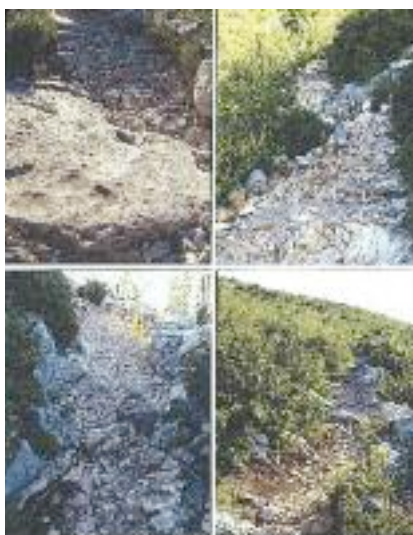
Traitement du lit de sentier : casse des têtes saillantes, bouchardage, décroisement latéral

L'amélioration des sols du chemin par limage des saillies inconfortables, le traitement des surfaces patinées pour leur rendre leur adhérence a également constitué un axe de travail.

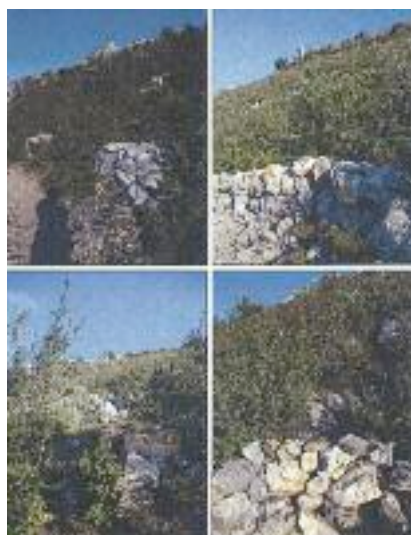
Bornage par muret lorsque le but du chemin incite au raccourci de divagation

Cela a été mis en œuvre par la fermeture systématique des coupures d'épingles et raccourcis par des murets en pierre, l'effacement des divagations par piochage et épierrement des divagations, la mise en place d'une signalétique d'explication provisoire, le temps qu'il y ait résorption des divagations.

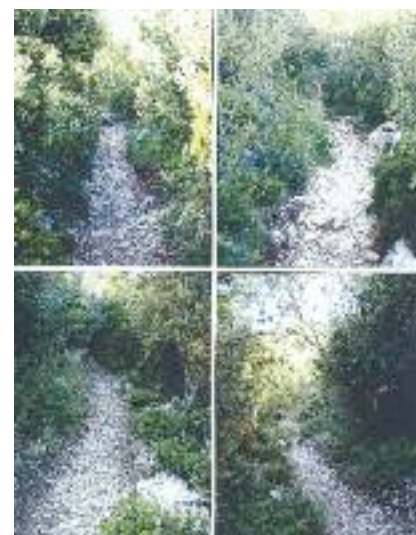
Un autre matériau de bornage : la végétation existante

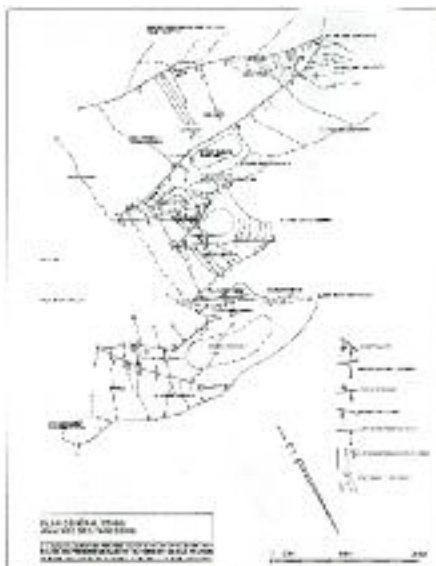
Exemple de diagramme d'ensemble montrant les sentes de divagation

- les évènements le long du chemin,
- les cheminements et divagations ainsi que leurs causes et fonctionnements particulier,
- les éléments paysagers et anthropiques majeurs,
- les typologies de profils de chemin donnant le vocabulaire existant des bornages latéraux et structures du sol.

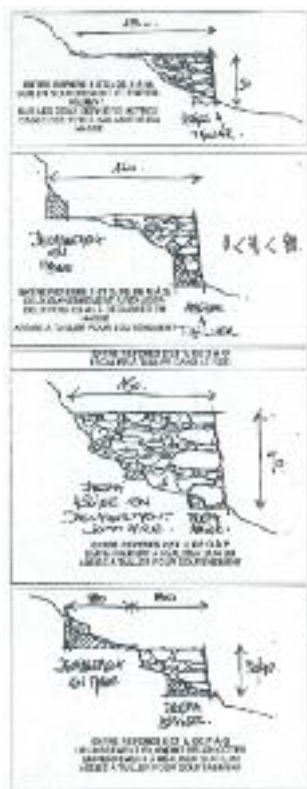
Coupes-type descriptif de travaux pour consultation et chantier

➤ Une typologie des postes de travaux réalisables sur le sentier a été effectuée : murets, alignement de pierre, taille de la végétation, traitement de la surface, empierrement, construction de soutènement, décaissement ou surfaçage du rocher, balisage, gommage d'anciennes sentes, tapis de cailloux, embrouillement...

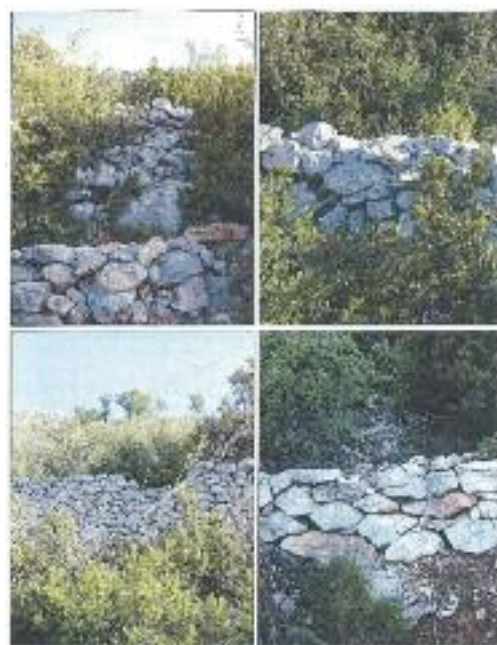
La pierre sèche : un matériau historique du sentier

Les personnes qui allaient assurer par la suite l'entretien du chemin, ont été conviées à venir sur le chantier et ont partiellement participé à la construction de murets de pierres sèche.
